**ANNEX nº3:** Mortalitat per electrocució i mesures correctores aplicables.

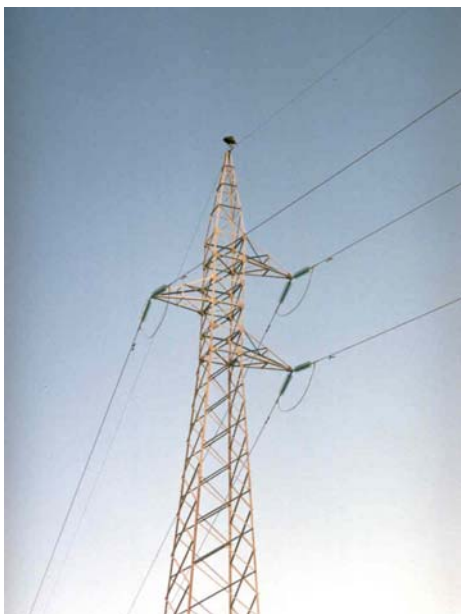
**Foto nº1:** Exempler posat sobre una torre propera al canyet o A.A.S..

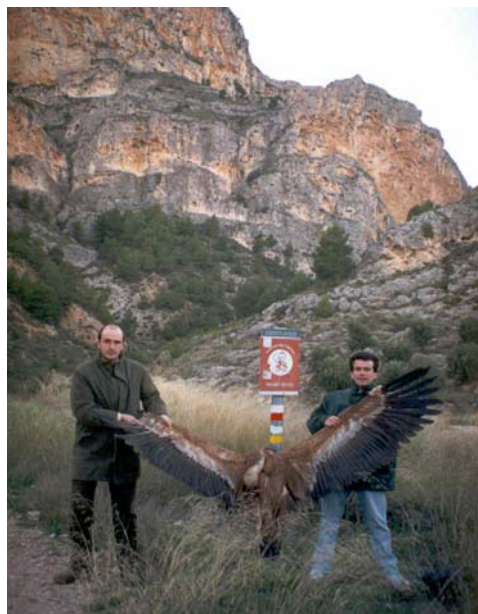
**Foto nº2:** Exempler trobat mort per electrocució al Barranc del Sint.

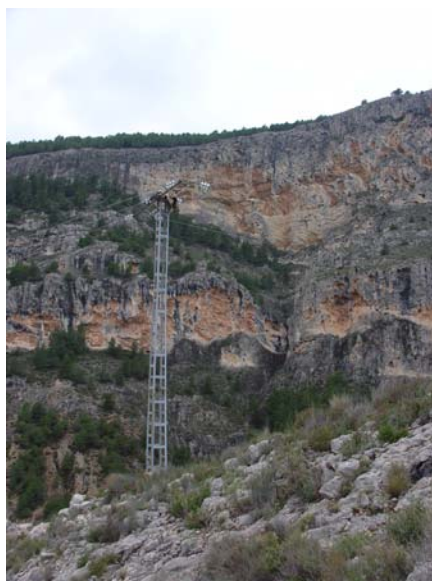
**Foto nº3:** Voltor mort sobre una de les torres de la línia del Barranc del Sint

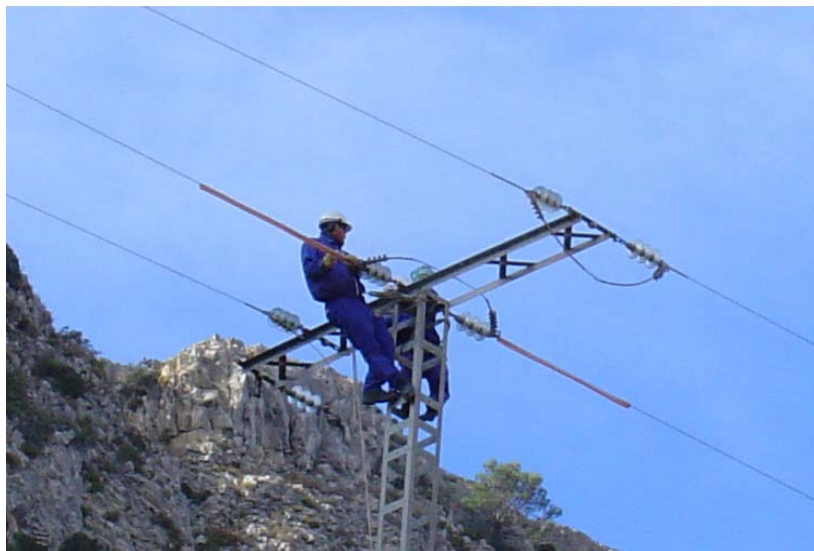
**Foto nº4:** Correcció del risc d'electrocució mitjançant la col·locació d'aïllaments sobre els ponts, a l'alçada de la creueta de la torre.

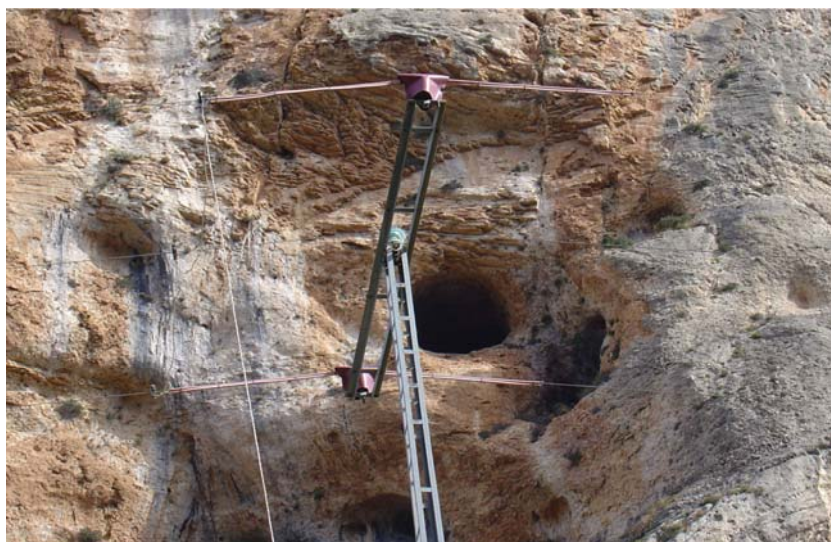
**Foto nº5:** Les correccions no només han de centrar-se en les torres que han ocasionat electrocucions, sino també aquelles potencialment perilloses, com ara les pròximes als llocs susceptibles d'allotjar nius.
